Rotia

REINIGUNG VON LÜFTUNGSTECHNISCHEN ANLAGEN

REFERENZ_1

LEBENSMITTELVERARBEITENDER BETRIEB

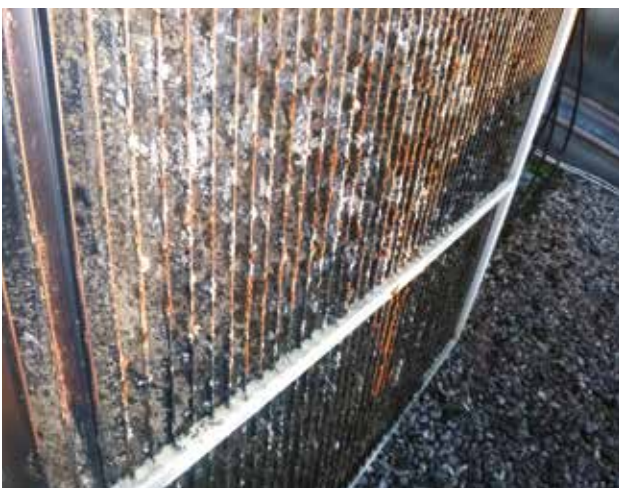
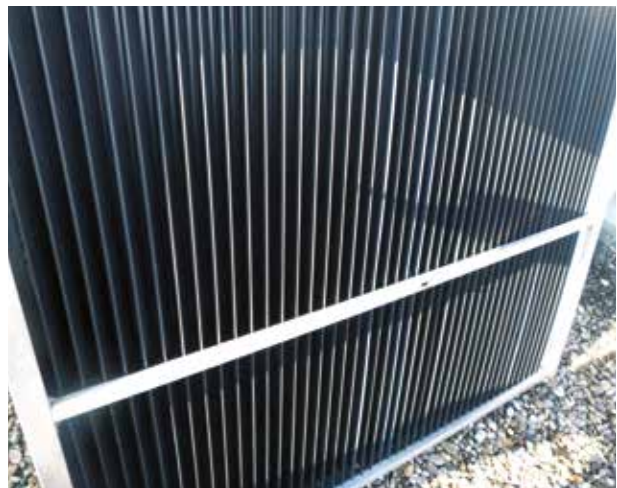
Tropfenabschneider

In einem Lebensmittel verarbeitenden Betrieb war der Verschmutzungsgrad einer Bestandsanlage aufgrund fehlender Wartung derartig bedenklich, dass eine Grundreinigung und Grunddesinfektion inkl. Austausch von Anlagenteilen erforderlich waren.

Bevor die Grundreinigung der Anlage gemäß ÖNORM H 6021 erfolgen konnte, mussten die bereits verschimmelten Schalldämpferkulissen demontiert werden. Anlagenteile wie zb. Tropfenabscheider, die im ausgebauten Zustand gereinigt werden mussten, wurden ebenfalls aus dem Lüftungsgerät zur Reinigung entfernt.

Bei sämtlichen Zu- und Abluftleitungen wurden Zugangsöffnungen in den Kanal eingebaut. Alle Luftauslässe wurden demontiert und mittels Wischdesinfektion gereinigt. Nach erfolgter Grundreinigung des Lüftungsgerätes inkl. Lüftungsverteilnetz, wurden die neuen Schalldämpfer wieder eingebaut und die Gesamt-Anlage abschließend mittels Ultraschall-Kaltvernebelung desinfiziert.

Nach Beendigung der Reinigungs- und Desinfektionsarbeiten entsprach die gesamte Lüftungsanlage inkl. Luftverteilnetz wieder den technischen Standards gemäß Arbeitsstätten-Verordnung BGI 396/1998 in der dzt. glt. Fsg, §13 und §27 und ÖNORM H 6021.

Eine Oberflächenuntersuchung gemäß VDI 6022 an unterschiedlichsten Beprobungsstellen im Lüftungsgerät zeigten keine mikrobiologische Belastung nach der Reinigung mehr.

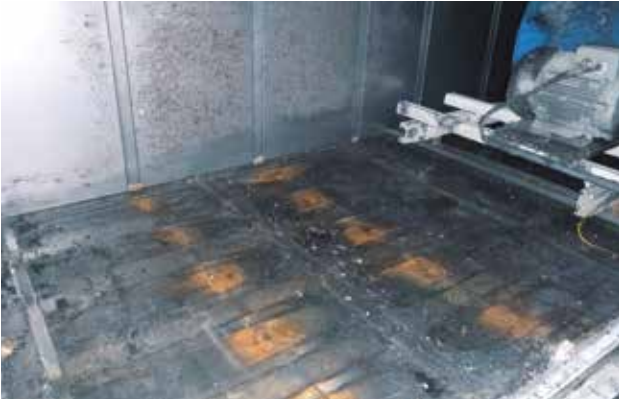
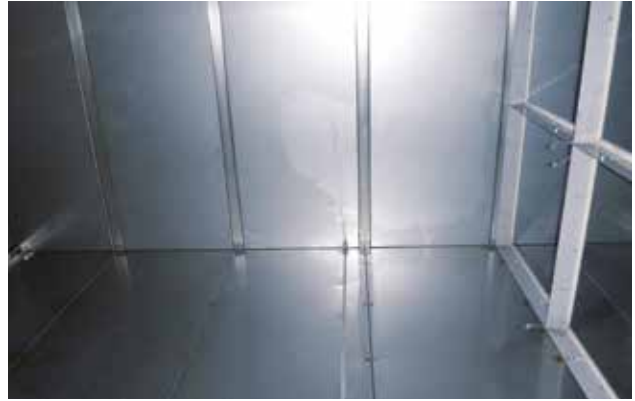
Kammer Schalldämpfer (Schalldämpfer Kulissen würden aufgrund Schimmelbefall getauscht)

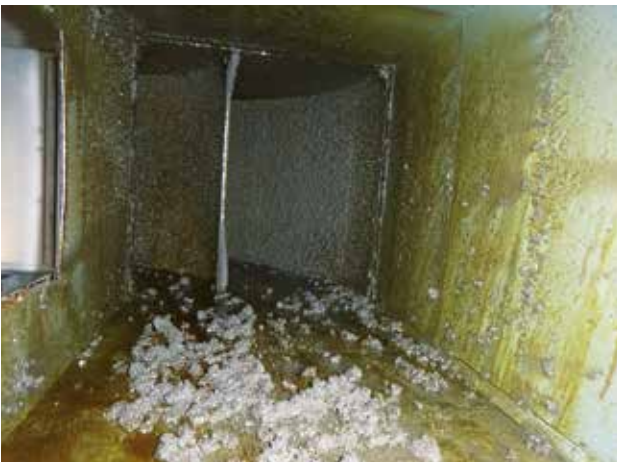
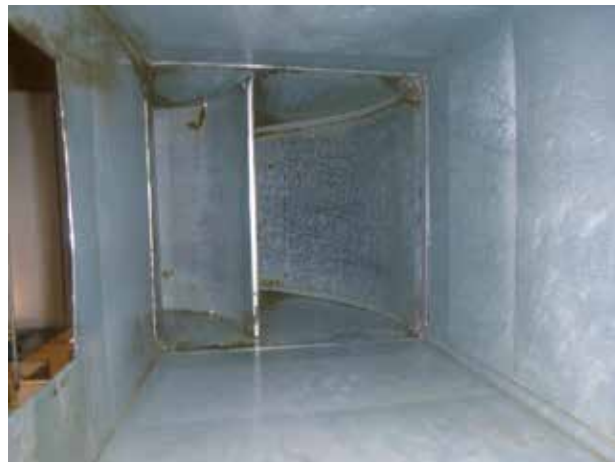
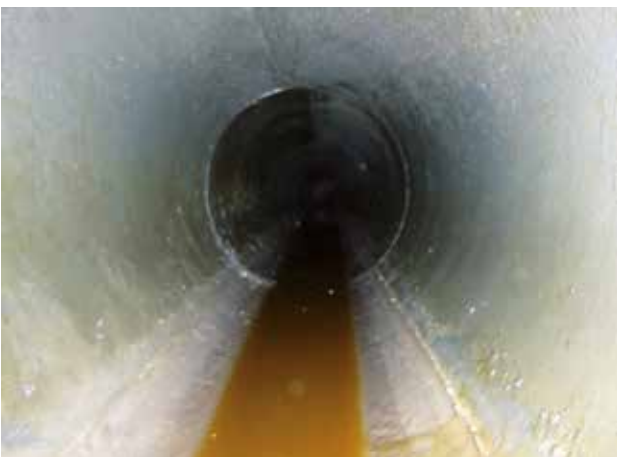
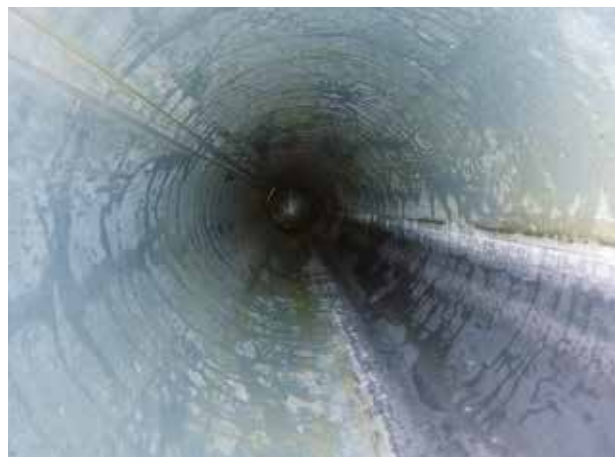
Abluftleitung

Produktionsprozesses stark verunreinigt. Die Brandlast in diesen Bereichen war erhöht. Die dazugehörigen Lüftungsgeräte waren abluftseitig entsprechend verunreinigt

Die Leitungen wurden teilweise demontiert, gereinigt und anschließend wieder montiert. Die entfernten Verschmutzungen wurden fachgerecht entsorgt. Die Lüftungsanlagen wurden in Hinblick auf die Brandlast und Wiedererlangen der Energieeffizienz und Betriebssicherheit ebenfalls einer Reinigung unterzogen.

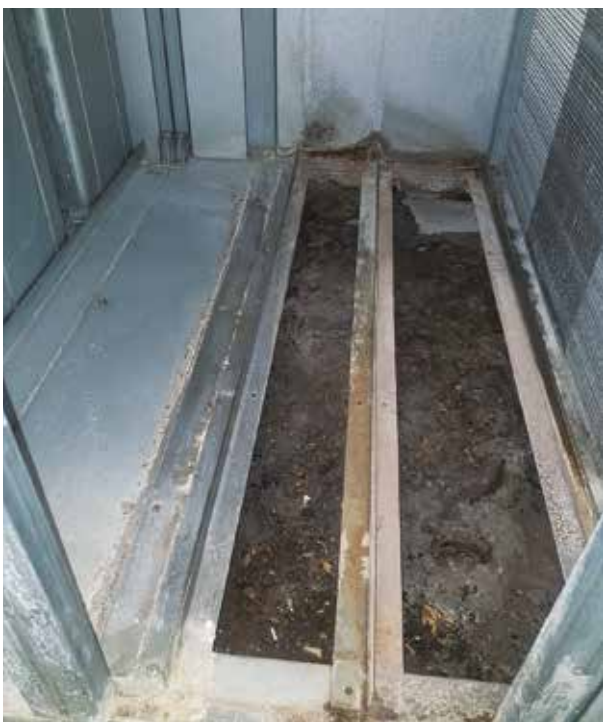
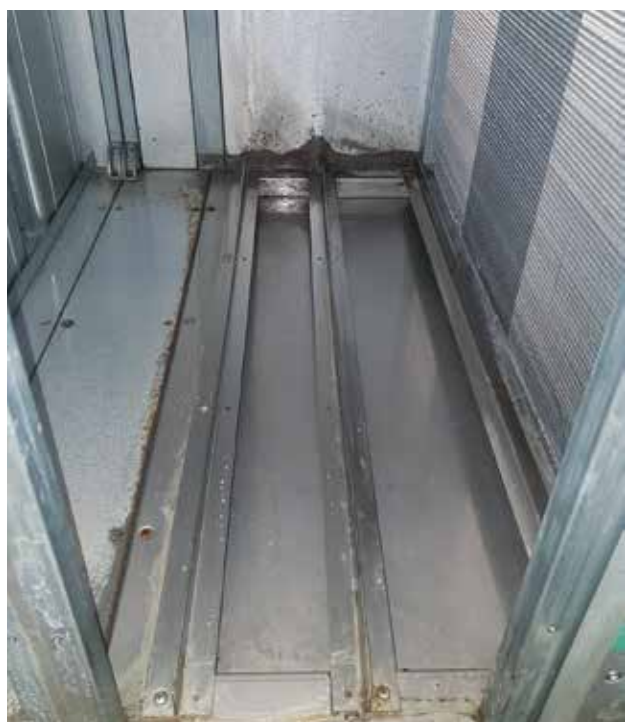
Aufgrund einer Kondensatablaufleitung die mit Gegengefälle bauseits montiert wurde, konnte im Bereich der Tropftasse Kühlregister/ Tropfenabscheider das anfallende Kondensat nicht rasch und rückstandsfrei ablaufen. Extreme Verschmutzungen und die Entstehung eines Biofilms inkl. Maden war die Folge.

Die Kondensatablaufleitung wurde im entsprechenden Gefälle neu verlegt, sodass das anfallende Kondensatwasser rasch und rückstandsfrei abfließen konnte.

Das Lüftungsgerät wurde fachgerecht gereinigt, mittels Ultraschall-Kaltvernebelung desinfiziert und anschließend mittels Oberflächenbeprobung nachkontrolliert. Die durchgeführte stichprobenartige Luftkeimmessung an einzelnen Zuluftauslässen lieferte keinen weiteren Handlungsbedarf hinsichtlich Ultraschall-Kaltvernebelung. Die Anlage ist aus mikrobiologischer Sicht wieder zum Betrieb freigegeben.

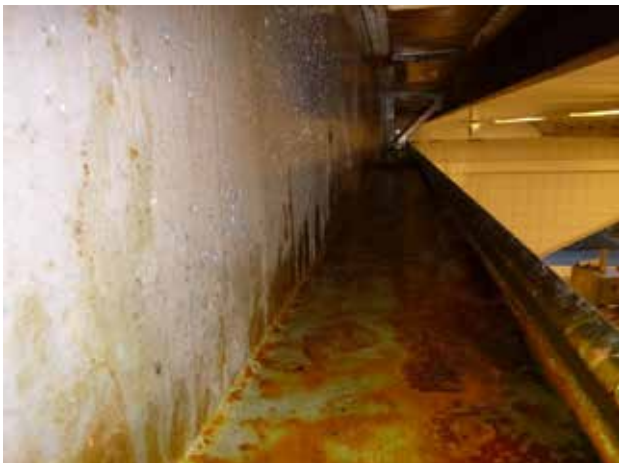
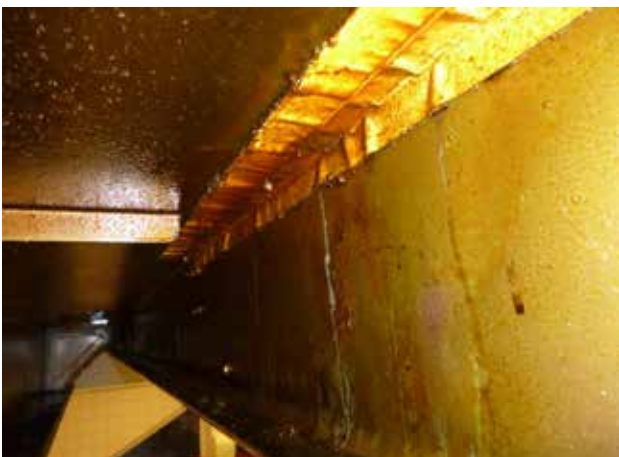
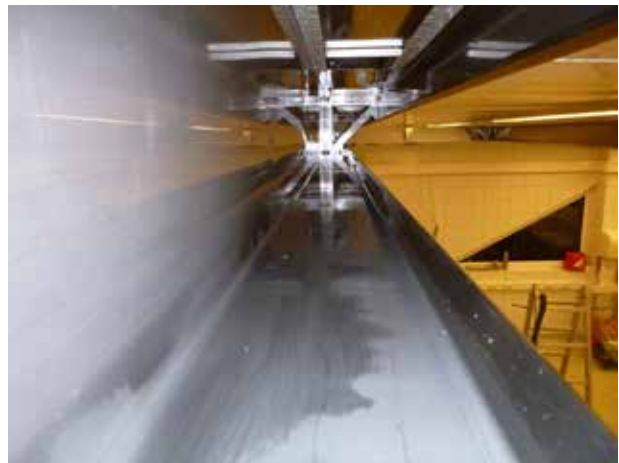
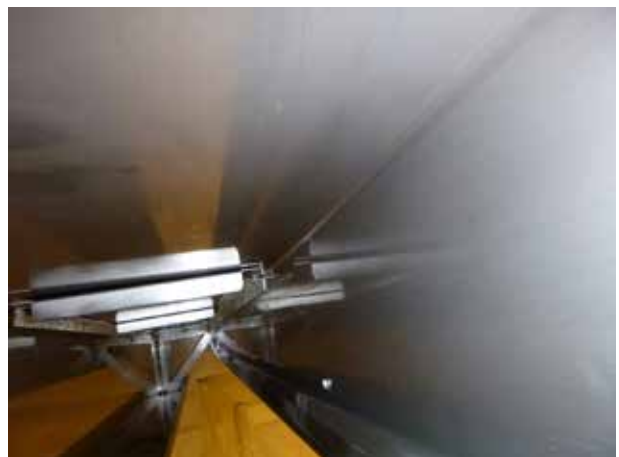
Dunsthauben – Innenbereich, Fettwanne

der vorliegenden Gastronomie waren sämtliche Anlagenteile der Küchenabluft wie Dunsthauben und Abluftkanäle stark verschmutzt, die Brandlast war erhöht. Eine Komplettreinigung wurde durchgeführt
